INTERVENTI DI CUCI E SCUCI SULLE LESIONI

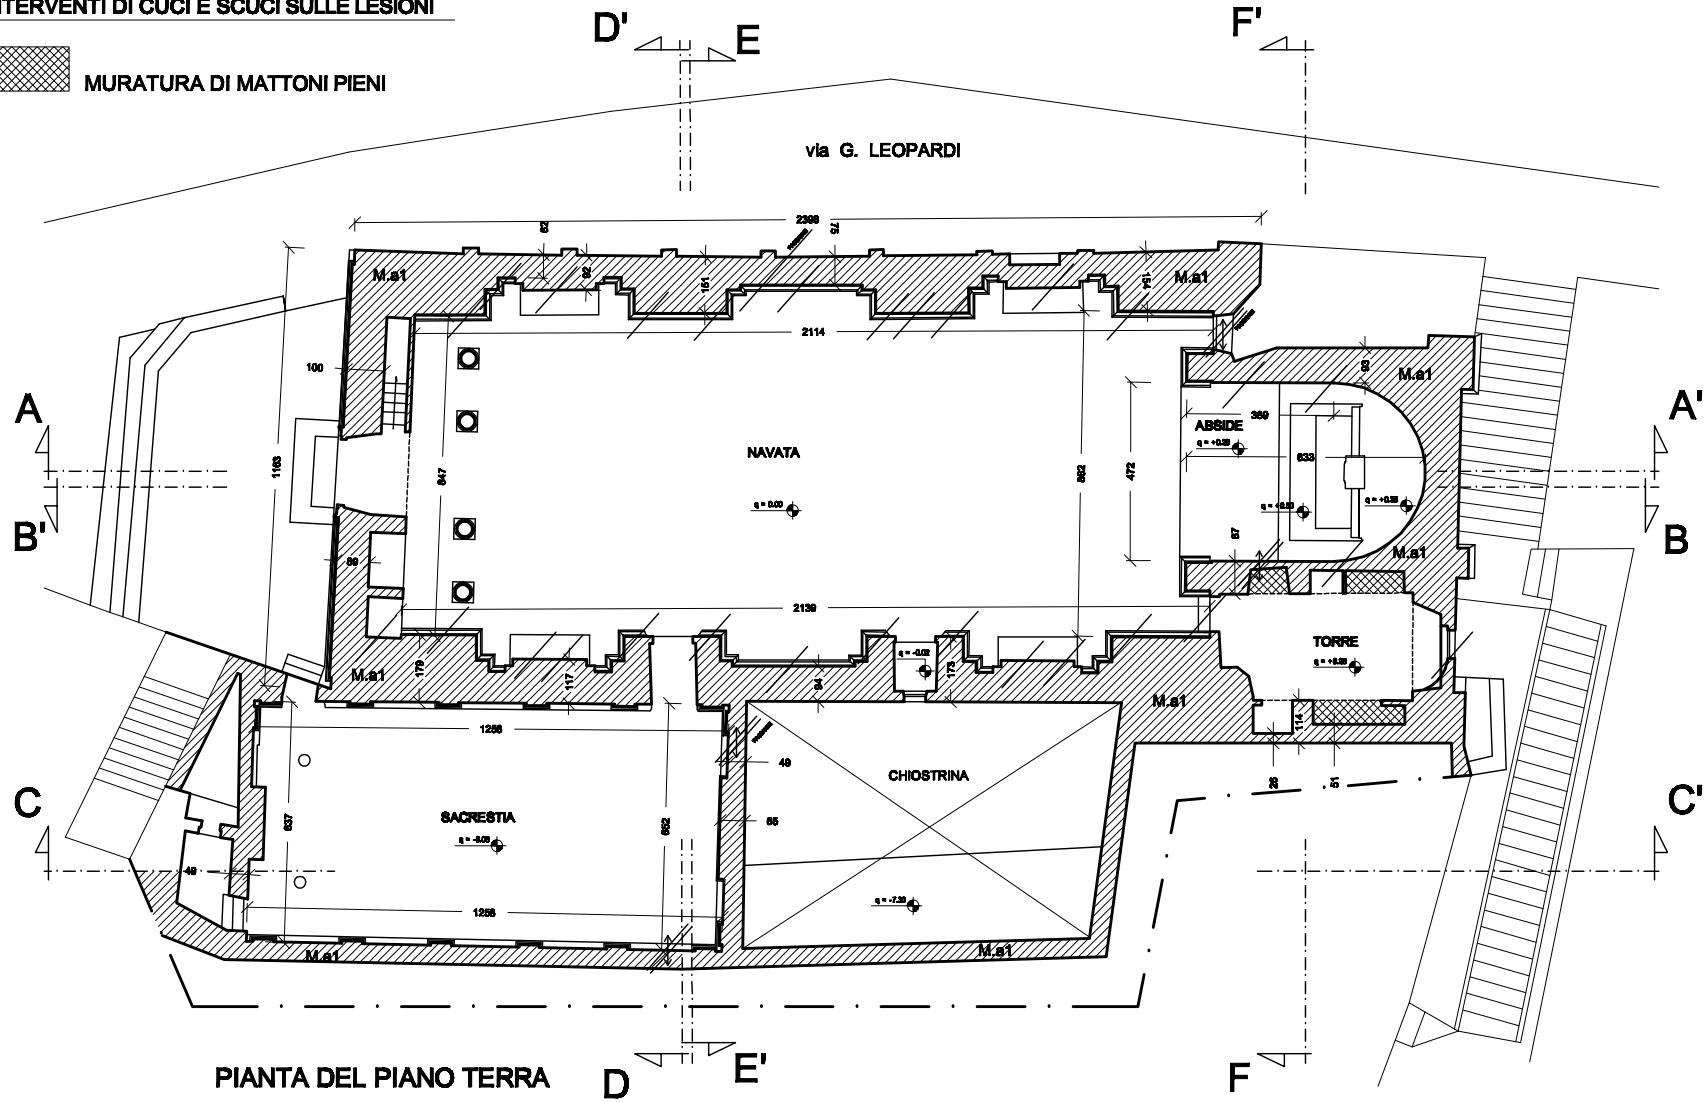
MURATURA DI MATTONI PIENI
