**INTERVENTI DI CUCI E SCUCI
SULLE PARTI DETERIORATE E SULLE LESIONI**

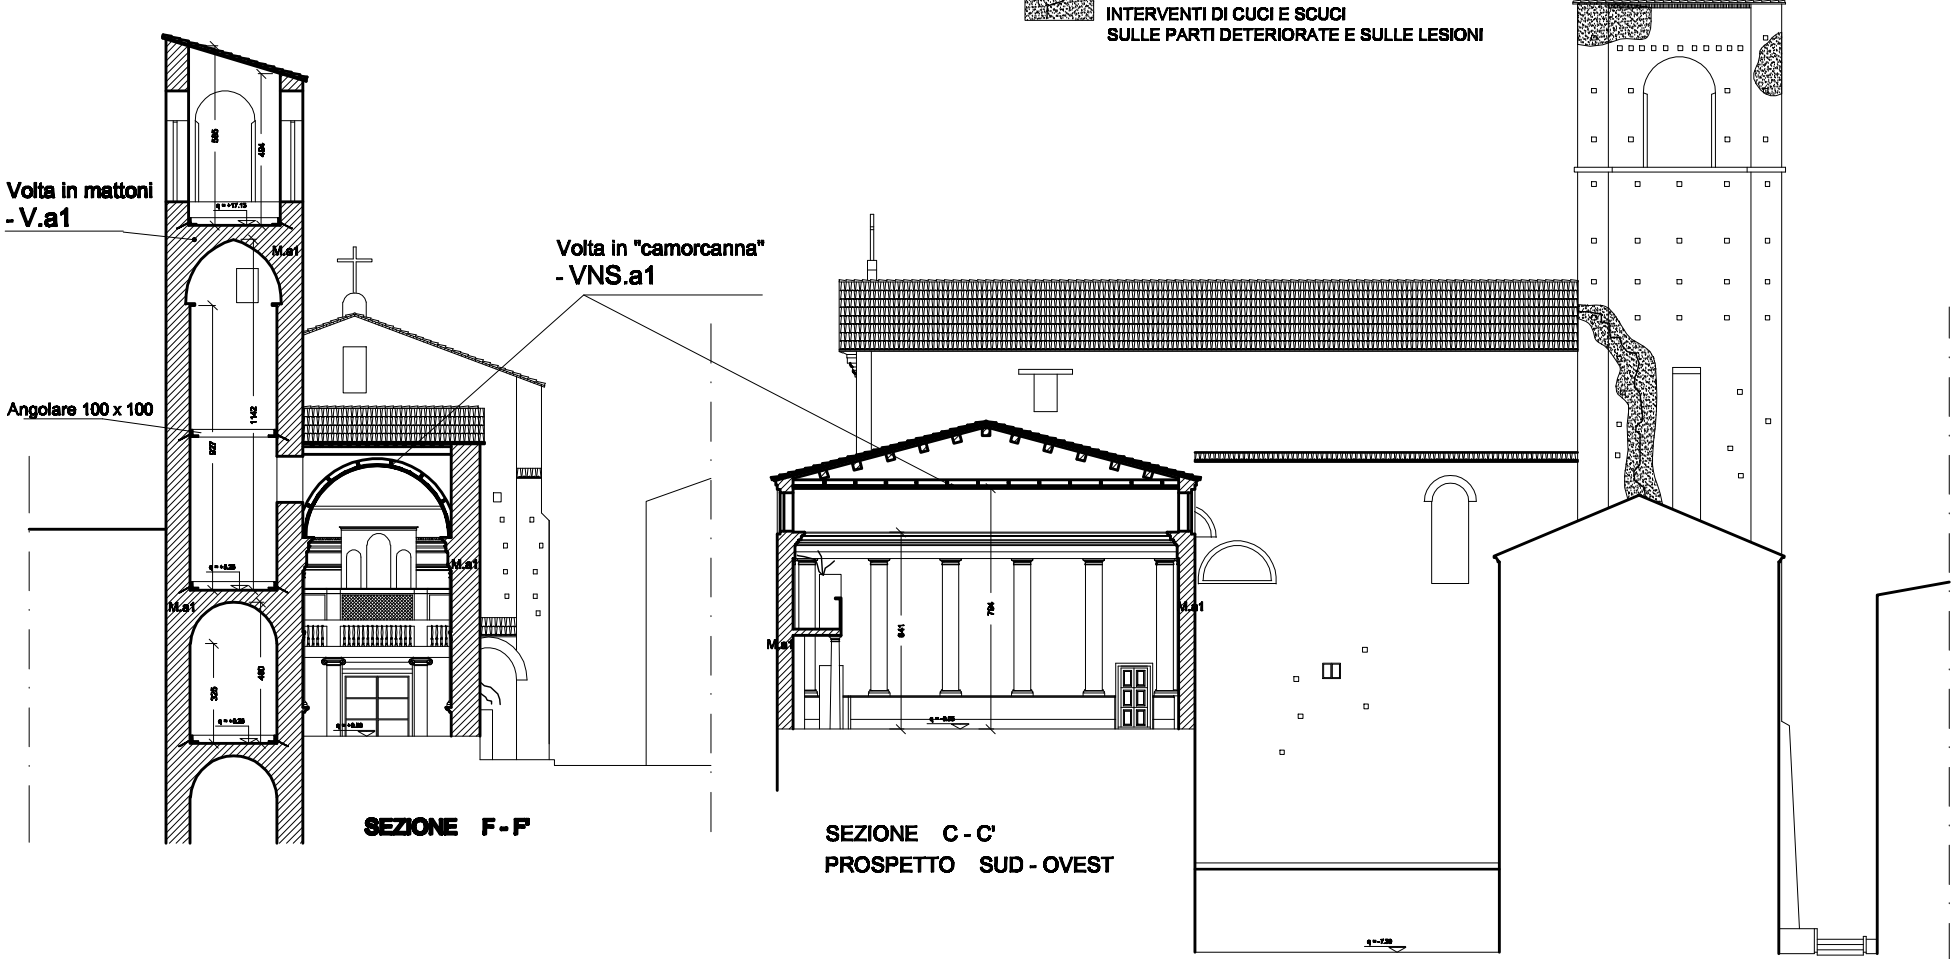
**SEZIONE C-C'
PROSPETTO SUD-OVEST**

**Volta in mattoni
- V.a1**

Angolare 100 x 100

**Volta in "camorcanna"
- VNS.a1**

SEZIONE F-F
